TSI 01/10

Domage moteur –
le joint de culasse est-il en cause?

Fuite de gaz

Cause de défaillance «Fuite de gaz sur le joint à deux feuilles métalliques » pour motocyclette

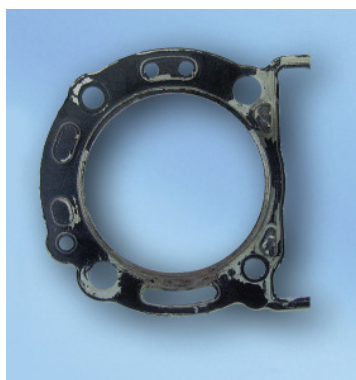
La feuille métallique de butée et la feuille fonctionnelle présentent une nette coloration noirâtre vers le conduit de refroidissement. Il y a une fuite de gaz entre la feuille de butée et celle fonctionnelle.

*Feuille fonctionnelle,
côté culasse*

Le couple de serrage des vis était trop faible, il en a résulté un manque de compression pour assurer l'étanchéité.

- Les composants du moteur ne sont pas plans (déformés suite à une contrainte thermique excessive)

Veillez, lors du montage, à ce que les consignes de montage pour les couples de serrage des vis soient impérativement respectées
