Caso práctico

Avería del motor: ¿es la junta de culata la causa?

Avería de la junta de culata en turismos

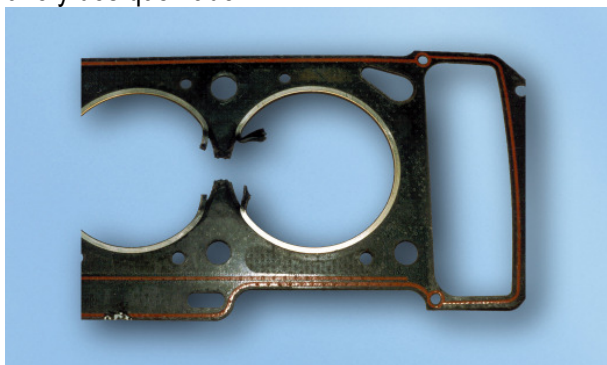
Puente de cámara de combustión entre cilindro uno y dos quemado.

Debido a la no observancia de los pares de apriete especificados para los tornillos, así como por el uso de los tornillos de culata viejos, la junta no se comprimió lo suficiente en la zona dañada y se produjo el paso de gases. Después, la sobrecarga térmica dio lugar a la destrucción en la zona del puente

- Planitud del bloque motor y culata incorrectos. Las zonas de puente en el bloque del motor y la culata estaban deformadas
- Ajuste incorrecto del motor, por eso sobrecarga térmica

En el montaje es necesario atenerse a las instrucciones de montaje especificadas

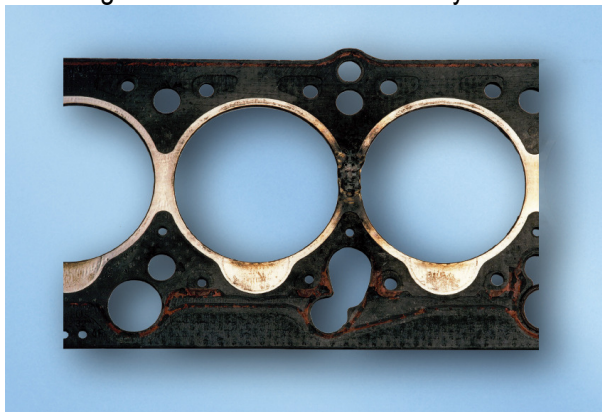
Puente de cámara de combustión y material blando entre los cilindros tres y cuatro quemados. Principio de ennegrecimiento entre cilindro tres y dos

Un proceso de combustión descontrolado condujo a una sobrecarga térmica del material de la junta y, en consecuencia, a la destrucción de esta.

Comprobar minuciosamente los inyectores y controlar la estanqueidad. Después del montaje, comprobar el ajuste de la inyección
