TSI 12/10

Consigli pratici Rottura del motore – la colpa è della guarnizione testa cilindri? **Combustione incontrollata con guarnizione metallica multistrato**

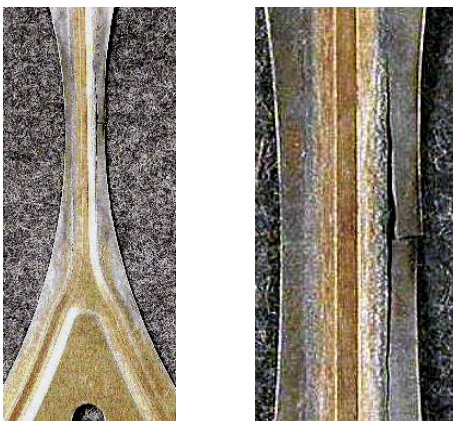
Un leggero annerimento nella zona della costola dello strato funzionale indica l'inizio della rottura che si completa nell'immagine a destra.

La combustione incontrollata ha dato origine a vibrazioni ad alta frequenza, le cui onde d'urto hanno distrutto la costola.

- Qualità scadente del carburante (numero di ottani troppo basso).
- Rapporto di compressione troppo elevato.
- Candele con un grado termico errato.

Durante il montaggio, prestare attenzione e rispettare le relative prescrizioni. Utilizzare assolutamente i componenti (candele) prescritti dal costruttore.
