прокладка для ремонта ГБЦ  
**195.470 MAN D20 | 466.600 MAN D26**  
 1,5 mm

SI 02/2023

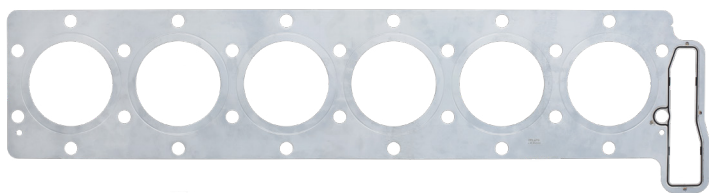
В отличие от стандартных прокладок данные прокладки, как видно на рисунке, имеют на лицевой стороне дополнительную насечку, которую хорошо видно также и после монтажа. Важно: Требуется обязательно проверить те детали двигателя, которые могут быть затронуты данными изменениями (например, форсунка – слишком большим выступом и т.д.). Мы особо указываем на то, что не несем ответственности за правильный технический ремонт двигателя. Ответственность лежит на специализированной мастерской. Необходимо строго выполнять инструкции по монтажу производителя.
